SCHEDA STAZIONE

DISTRETTO	Alpi Orientali
BACINO	Isonzo
CORSO D'ACQUA	Torrente Piumizza
COMUNE	Gorizia
LOCALITA'	A valle del confine di Poggio S. Valentino
CODICE STAZIONE	GO08
CORPO IDRICO	02SS1T
CODICE FVG	IS04005
RISCHIO	NR
COORDINATE X (GB)	2413186
COORDINATE Y (GB)	5092664
ALTITUDINE (m)	107

Inquadramento territoriale

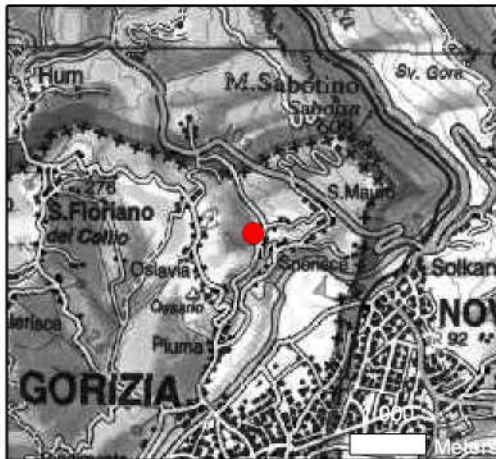
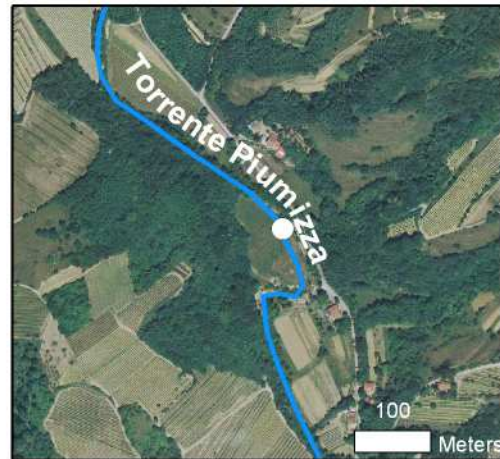
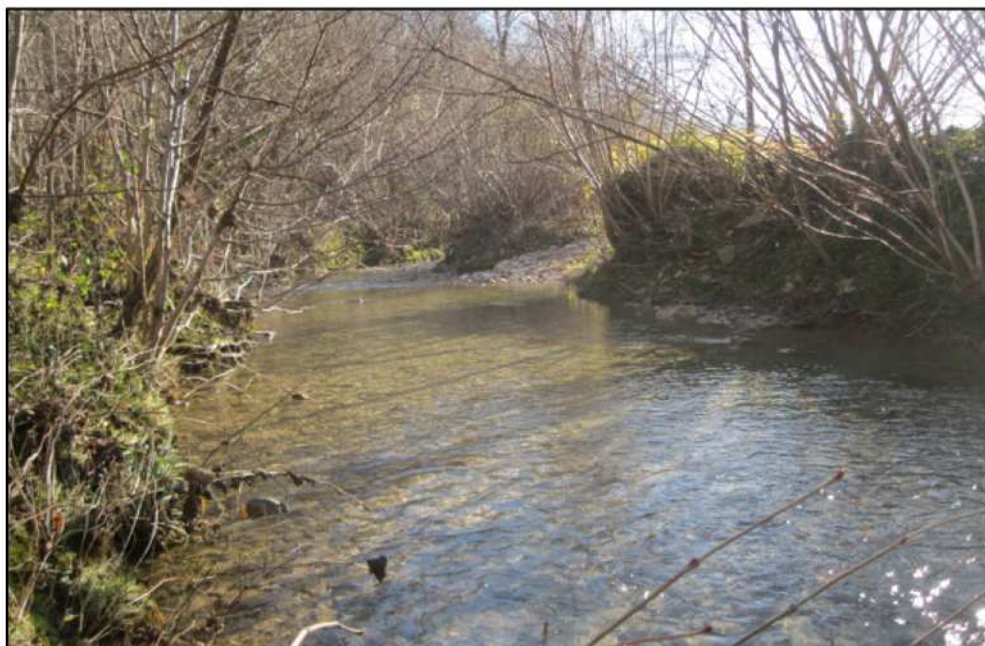
La stazione GO08 Torrente Piumizza si trova in località Poggio San Valentino nella parte Nord-occidentale del comune di Gorizia, a valle del confine con la Slovenia di Poggio San Valentino. La zona in cui scorre il torrente è prevalentemente agricola, scarsamente urbanizzata e caratterizzata dalla presenza di aree boschive naturali.

In questa stazione il corso d'acqua è di piccole dimensioni (larghezza dell'alveo bagnato di soli 3,5m), e la funzionalità fluviale è buona per la bassa antropizzazione della zona, le buone condizioni idriche e idromorfologiche del tratto esaminato, la naturalità del sito, la buona idoneità ittica e la comunità macrozoobentonica diversificata.
