SCHEDA STAZIONE

DISTRETTO	Alpi Orientali
BACINO	Tagliamento
CORSO D'ACQUA	Fiume Tagliamento
COMUNE	Villa Santina
LOCALITA'	Invillino
CODICE STAZIONE	UD187
CORPO IDRICO	02SS3T6
CODICE FVG	TG01001
RISCHIO	FR
COORDINATE X (GB)	2362084
COORDINATE Y (GB)	5141090
ALTITUDINE (m)	340

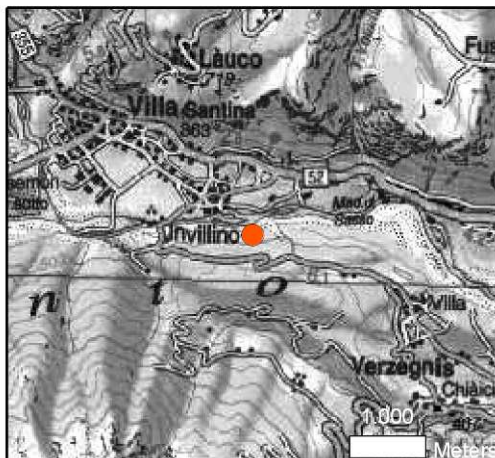
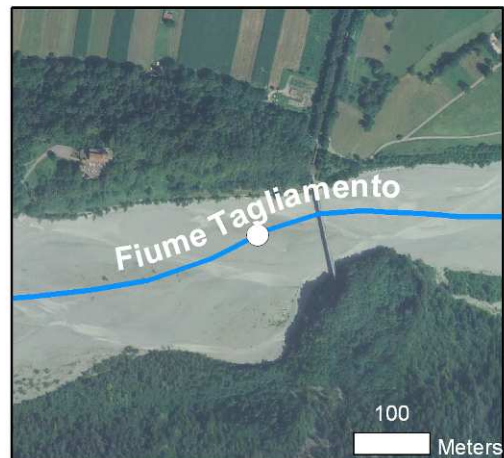
La costante assenza di acqua osservata compromette completamente l'ecosistema fluviale del tratto in oggetto. Il giudizio esperto è pertanto inevitabilmente cattivo.

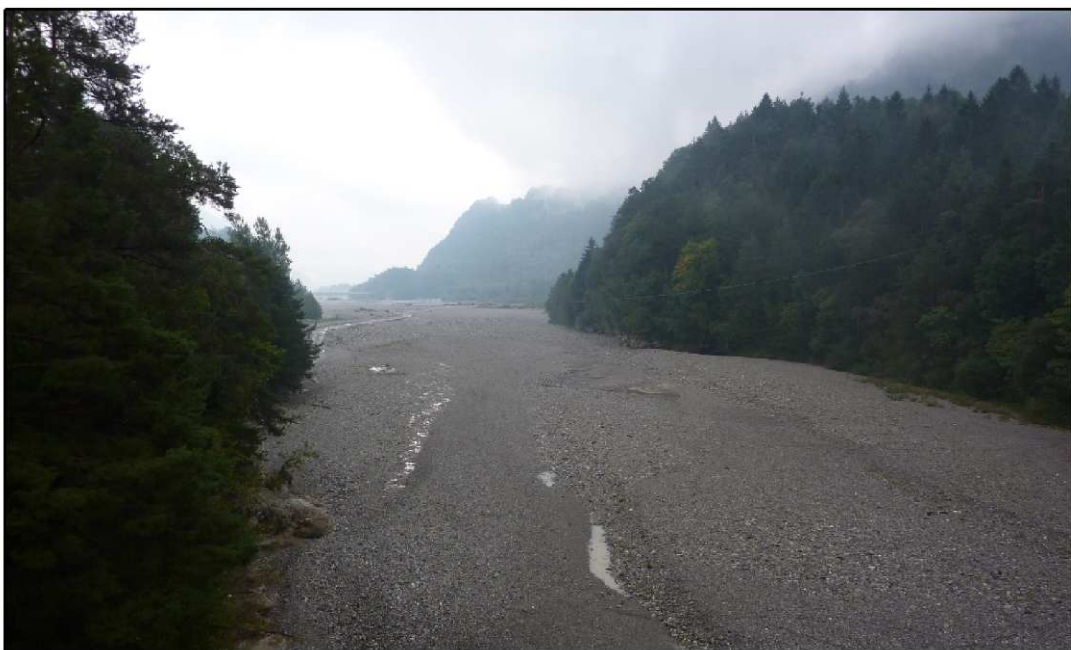
Inquadramento territoriale

Questo tratto del fiume Tagliamento inizia a monte rispetto all'immissione del torrente Lumiei, in comune di Socchieve (UD), e termina all'affluenza del torrente But, in comune di Tolmezzo (UD). Il tratto, a causa della presenza dell'opera di sbarramento di Caprizi, è stato tipizzato come corpo idrico a scorrimento superficiale fortemente modificato a rischio. L'alveo, che inoltre presenta lo scarico di diversi depuratori; non presenta però acqua per buona parte dell'anno. Tale situazione è attribuibile alla complessiva riduzione di portata dovuta alla presenza degli impianti di captazione idrica presenti sugli affluenti a monte, oltre che sul Tagliamento stesso, unitamente all'elevata permeabilità del substrato che induce il corso d'acqua a scorrere in subalveo.
